Restaureringsplan for Vestnorsk fjordlandskap – delområde Nærøyfjorden

September 2014

Jarle Sandvik, siv.ark. mnal
Gry Mørk, parkforvaltar

Prosjekt nr.
37810

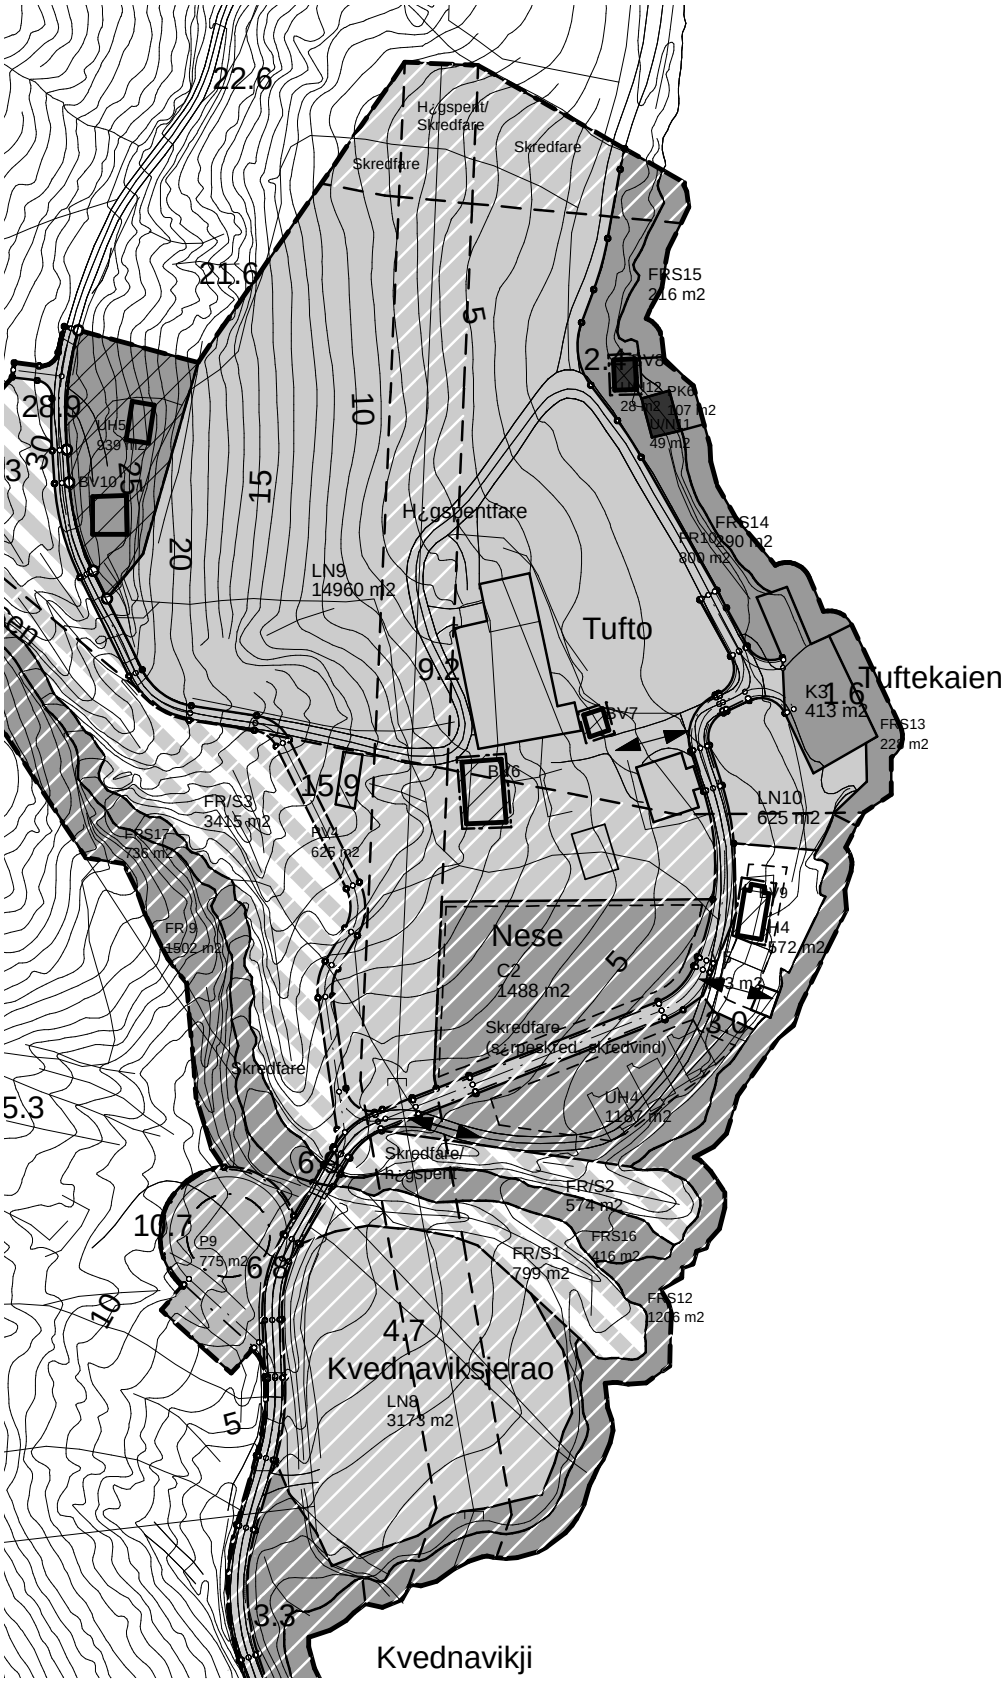
Reguleringsplan for Bakka/Tufto. Utsnitt av Tufto.
Tobakkshus, eldhus og naust på bnr. 66/1, Flætatova m/uthus, samt bustadhuset på bnr. 66/2 er regulert til vern av kulturmiljø.

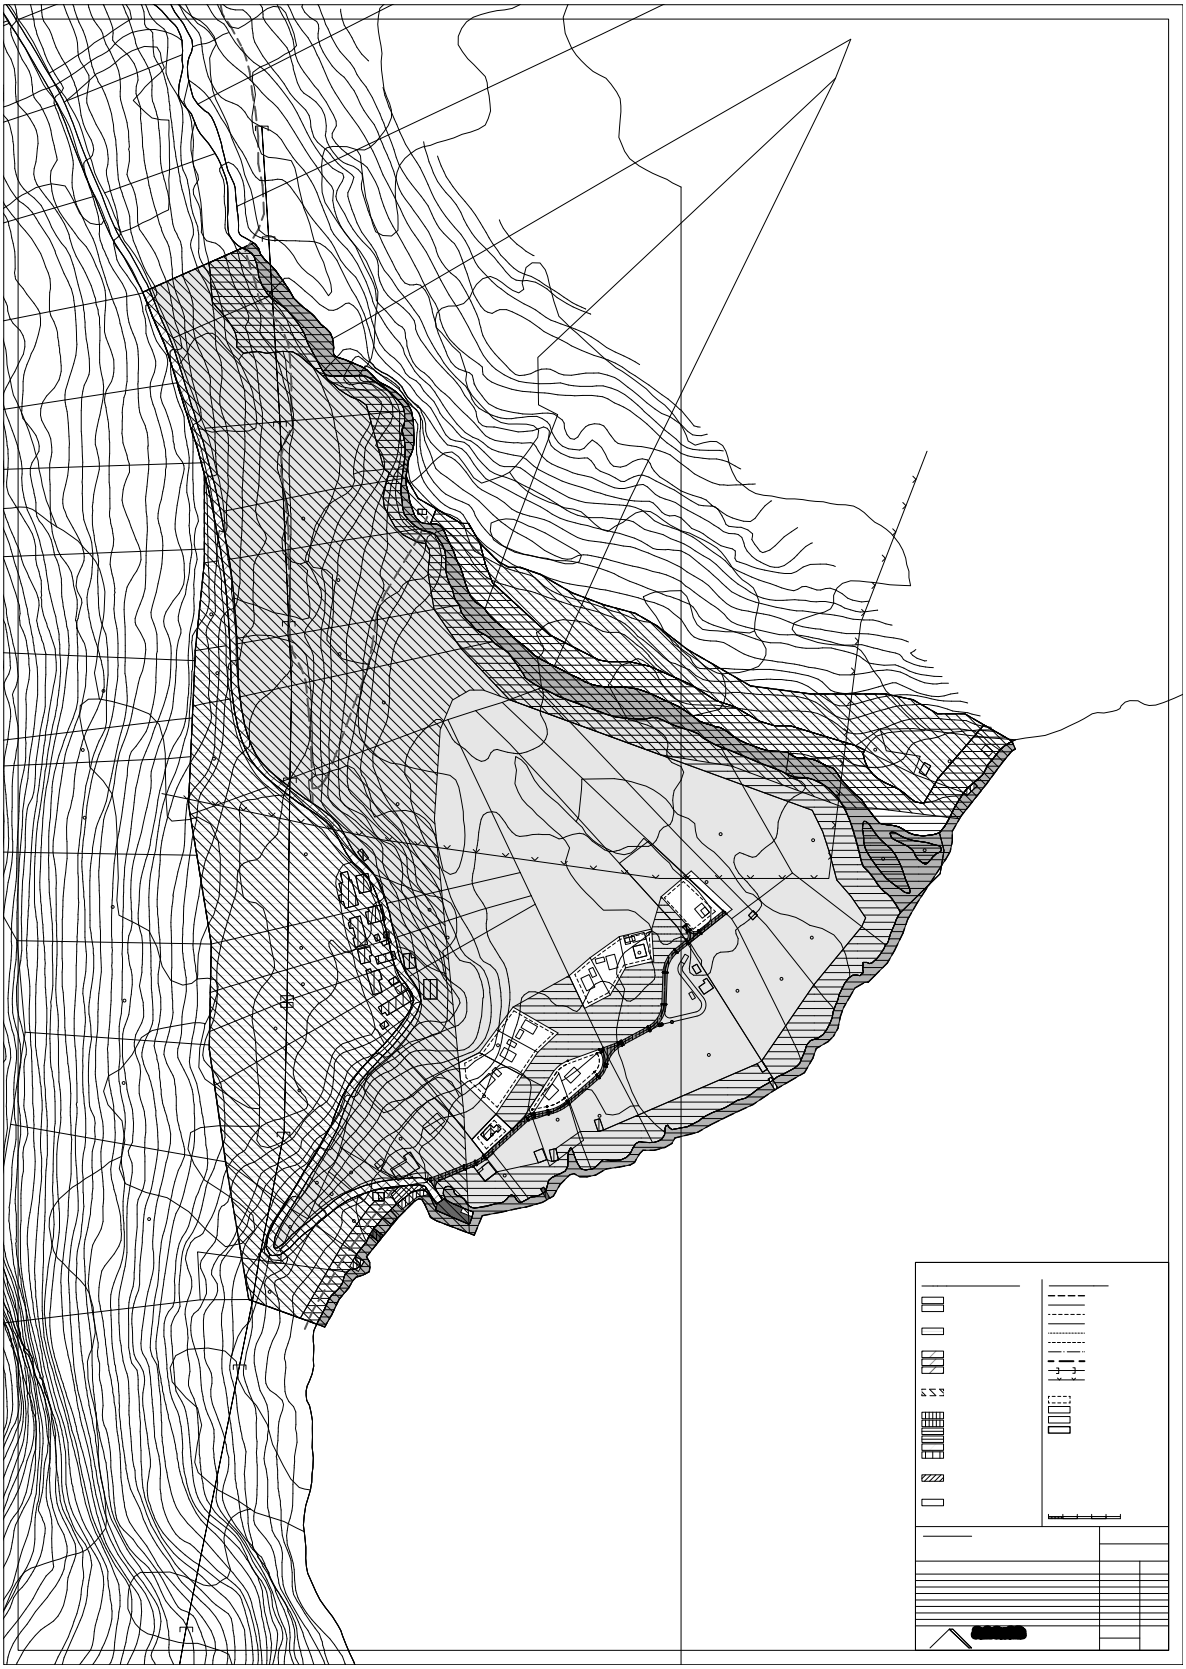
Reguleringsplan for Dyrdal. Alle bygningane i klyngetunet, samt Peranaustet (67/3) og Jensanaustet (67/12) er regulert til vern av kulturmiljø.
